Tipps von Bernd

Ich besitze zwei Gigaset Comfort 4010 und zwei Gigaset CX 450 isdn.

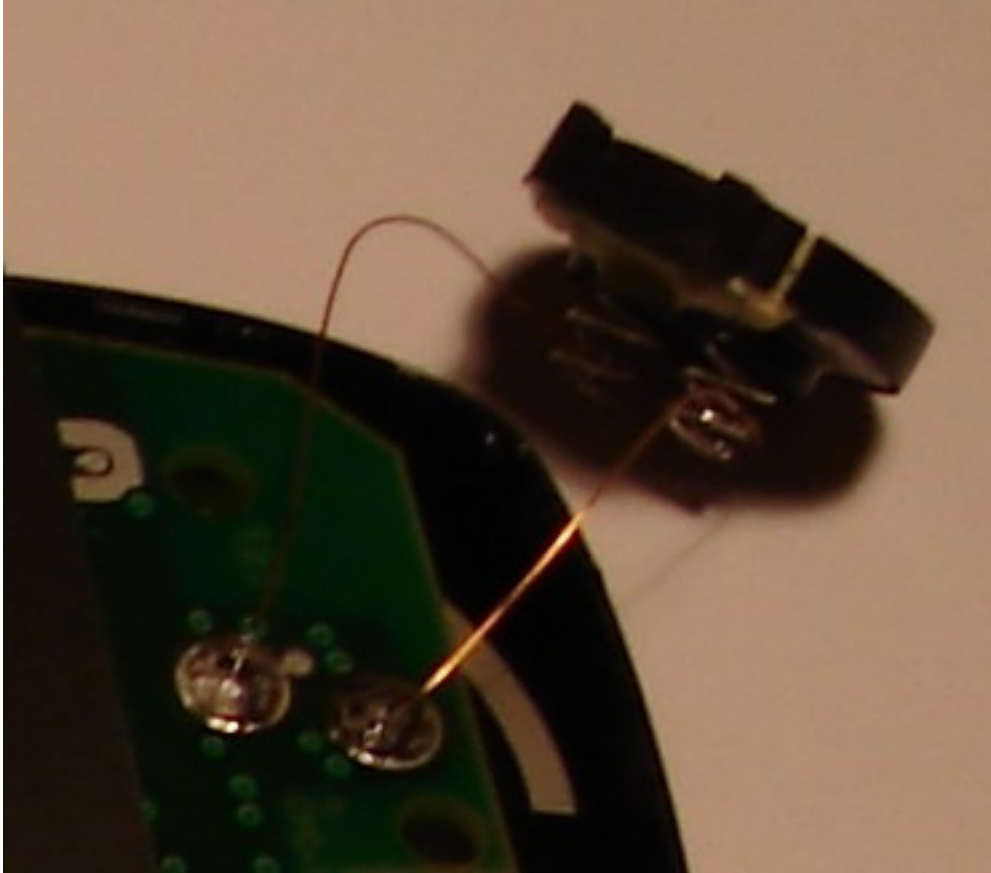
Bei den 450ern funktioniert beidesmal der Hörerlautsprecher nur noch sporadisch.

Ursache: Bei den 4010ern waren die Federn und die Kontakte noch vergoldet - das wurde wohl eingespart.

Abhilfe: Fädeldraht zwischen Platine und Lautsprecher (Bild DSC00001b).

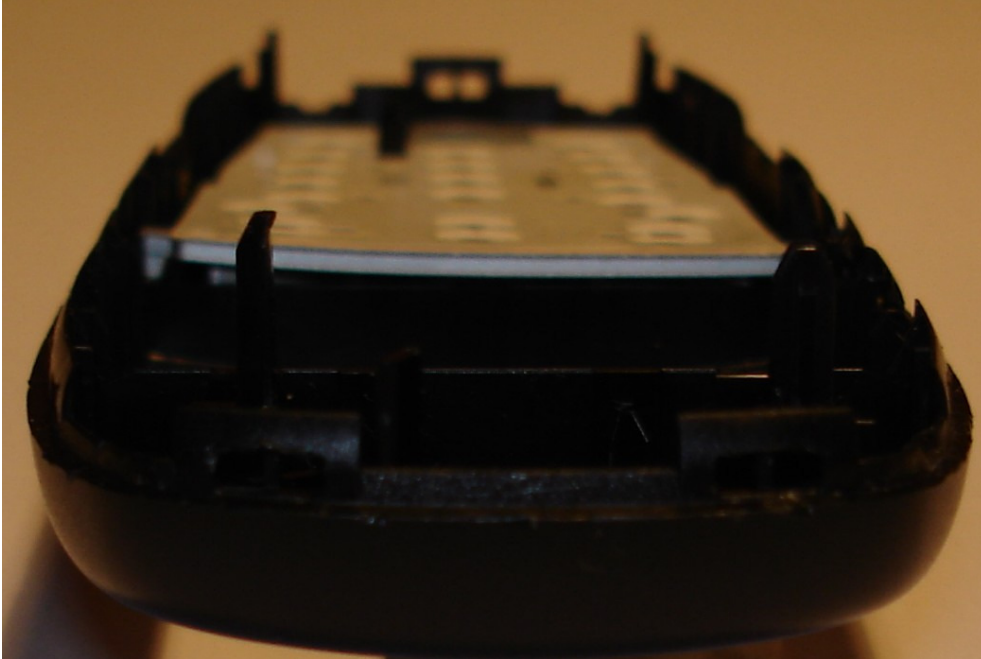
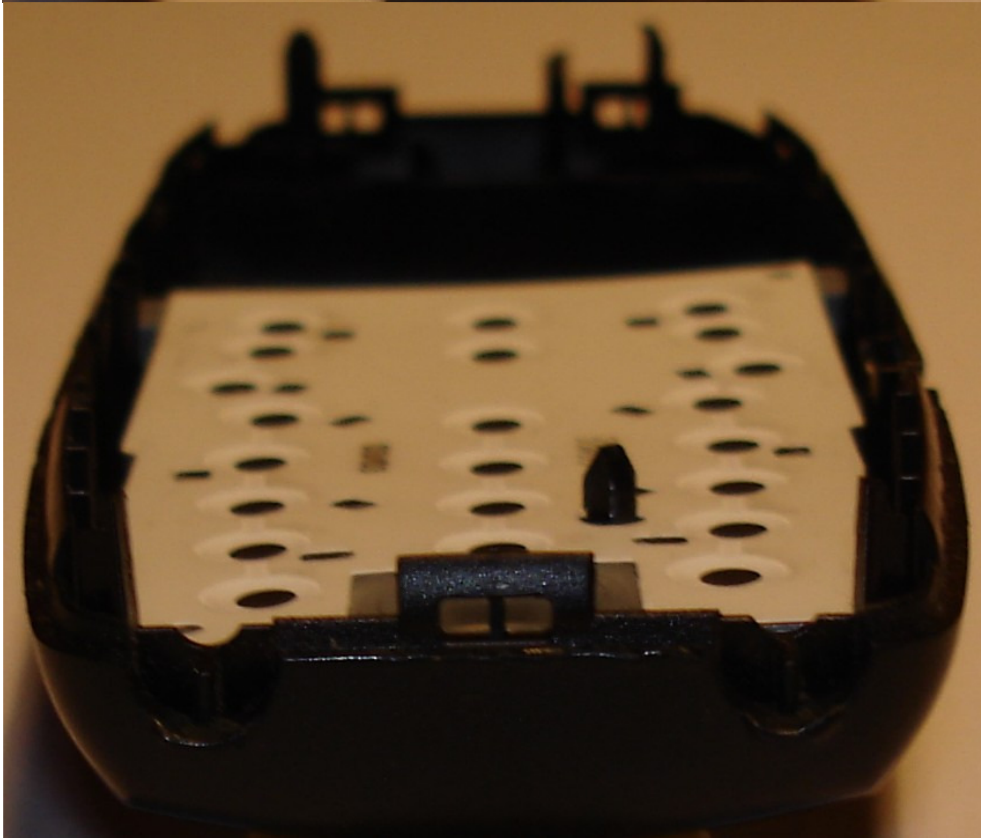
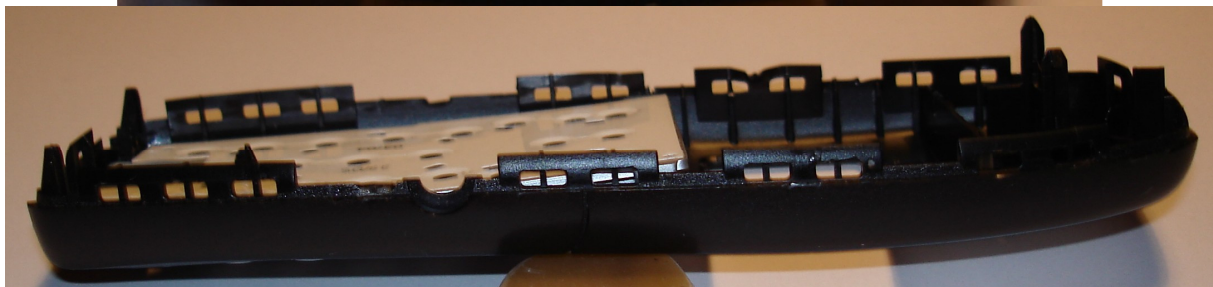
Als Öffnungshilfe habe ich drei Fotos beigelegt, die die Nasenanordnung bei dem "CX 450 isdn" zeigen.
(Bilder DSC00004b / DSC00005b / DSC00006b)

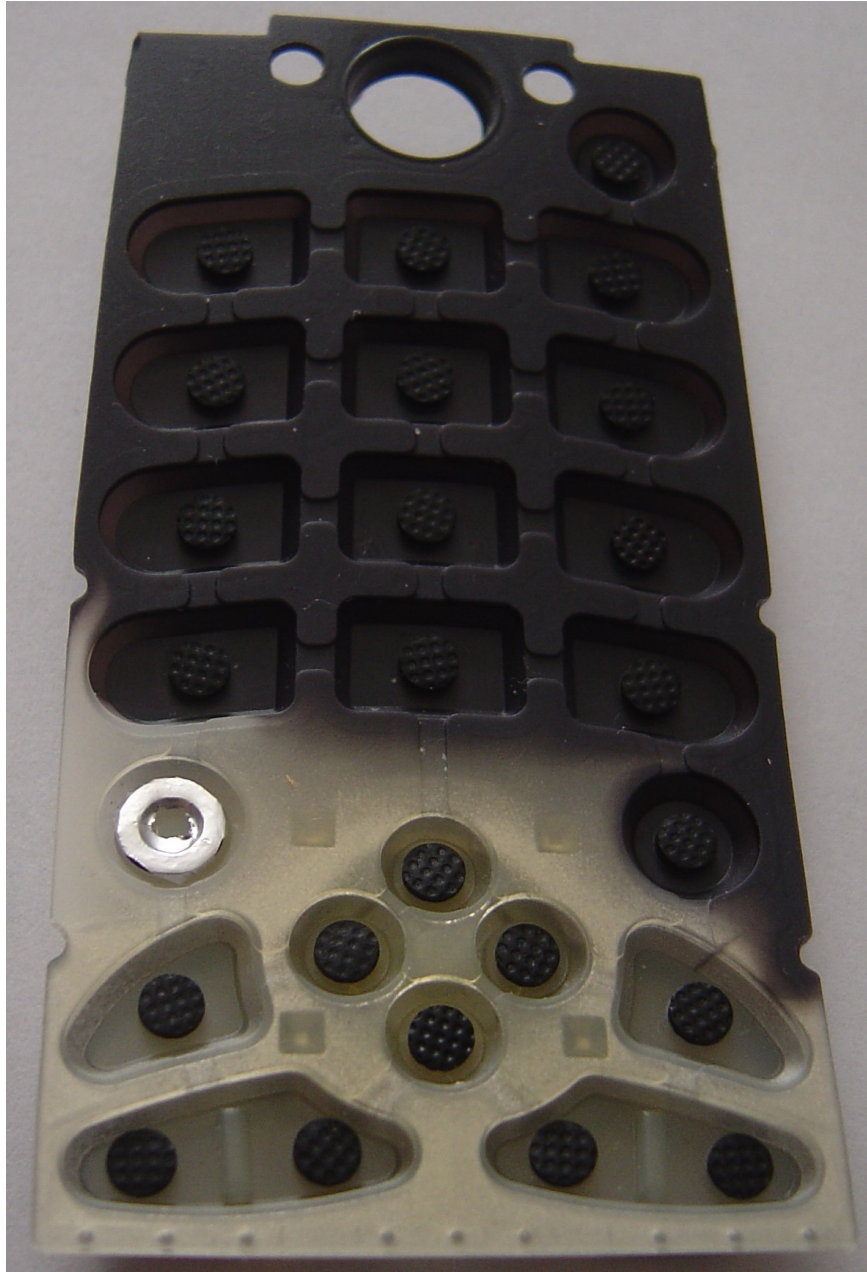
Bei den 4010ern funktioniert die Freisprechtaste nur noch sehr selten, da in dieser Taste eine LED integriert ist und der Kontaktring daher nur wenig Schaltfläche hat.

Trocknen und Abwischen der öligen Flüssigkeit bewirkte bei mir keine Verbesserung.

Ich habe daher Alufolie auf den Kontakt geklebt (Bild DSC05310b).

Bislang funktioniert das wunderbar, ich habe aber noch keine Langzeiterfahrung, wie lange die Alufolie das mitmacht ;-)
