Uwe Schroeter

Öffnen eines Siemens Gigaset S44 und S2

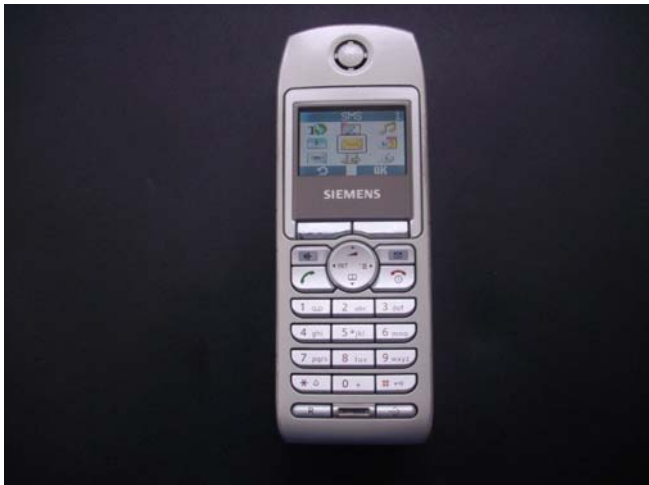
Das Siemens Gigaset S44

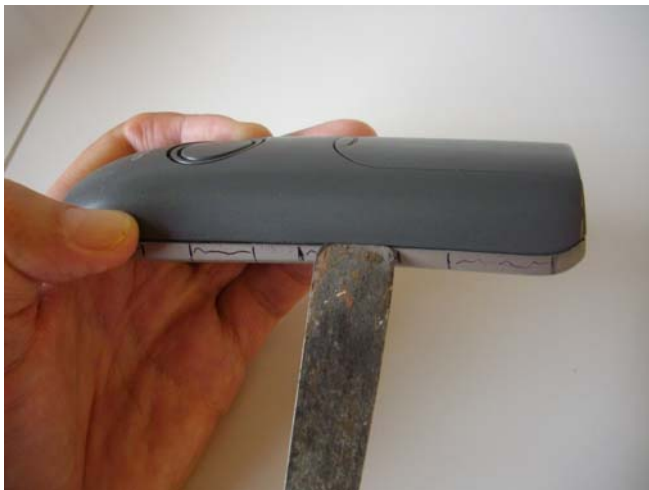
Ich habe vorher die Stellen, die festgeklammert sind, mit einem permanenten OHPen (permanenter Filzstift) markiert. Man muss von der vorderen Schale in die hintere Schale fassen und vorsichtig die Klammerungen aushebeln. Ich habe dazu einen sehr alten Spachtel benutzt, der von der häufigen Benutzung schon in der Spitze ganz dünn (0,25mm!!) geworden ist. Der Spachtel hat eine Breite von 2 cm. Dabei nicht seitlich biegen, sondern flächig versuchen in die Unterschale den Spachtel hineinzubiegen und die Verklammerung lösen. Da die Klammern sehr fest sind ist dies nicht ganz einfach, manchmal hilft es auch ein wenig neben der Markierung anzusetzen.

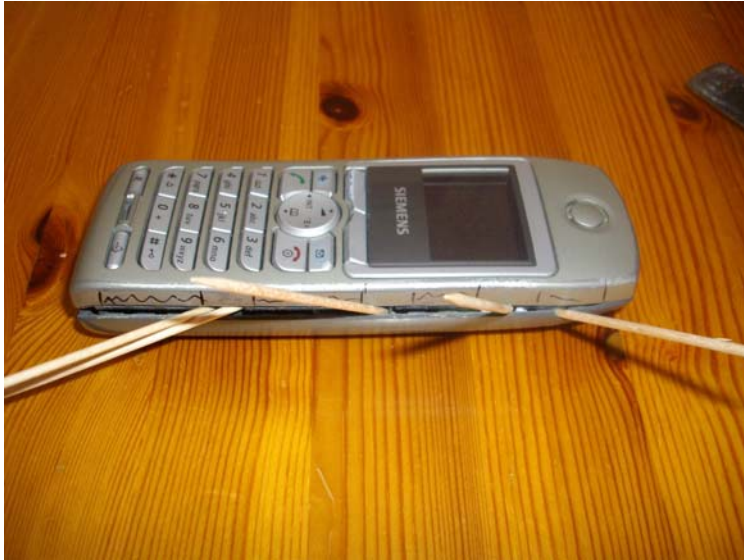
Sobald man es geschafft hat, etwas von der Unterschale abzuhebeln, die Öffnungen sofort mit geeigneten Materialien (KEIN METALL!!! – ich habe hier einfache Zahnstocher benutzt) sichern, da sie ansonsten sofort wieder zuschnappen.

Wenn eine Seite aufgehebelt und gesichert wurde, zunächst die andere Seite aufhebeln und sichern. Ist dies geschafft, kann man durch drücken der Oberschale gegen die Unterschale nach oben die Oberschale abheben, da sich im unteren Bereich keine Klammern befinden. In der Oberschale befindet sich lediglich die Tastaturmatte, die Displayabdeckung und die Hörkapsel.

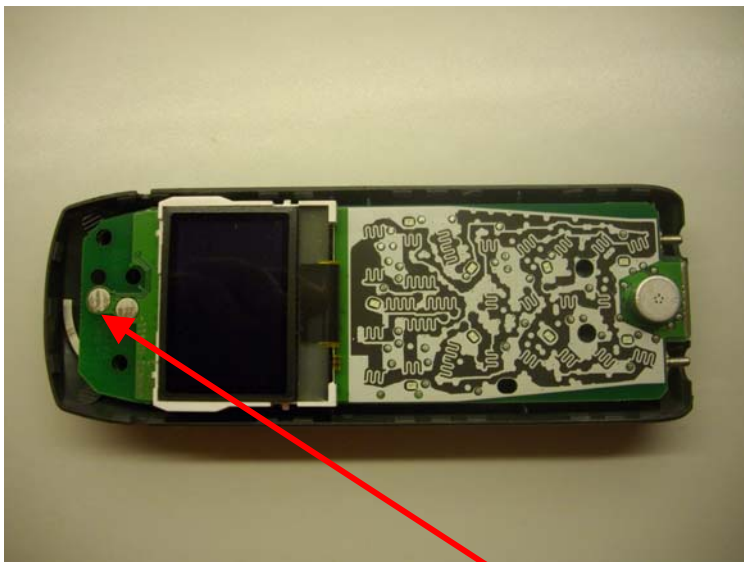
Wie bei vielen Beschreibungen war auch bei mir die Fehlermeldung: Hörkapsel fällt teilweise aus, oder die Verständigung wird immer schlechter, später nur noch eine Verständigung über die eingebaute Freisprecheinrichtung (Lautsprecher) oder eine angeschlossene externe Freisprecheinrichtung möglich. Nach meiner Einschätzung handelt es sich bei diesem Fehler um einen strukturellen Fabrikationsfehler.

Das geöffnete S44

Um diesen Fehler zu beheben, habe ich die Kontaktflächen auf der Platine und den unteren Teil der Feder der Hörkapsel vorsichtig mit einem Kfz-Lack-Schleifstift gereinigt. Zusätzlich habe ich die Feder an den Hörkapseln vorsichtig etwas länger gezogen.

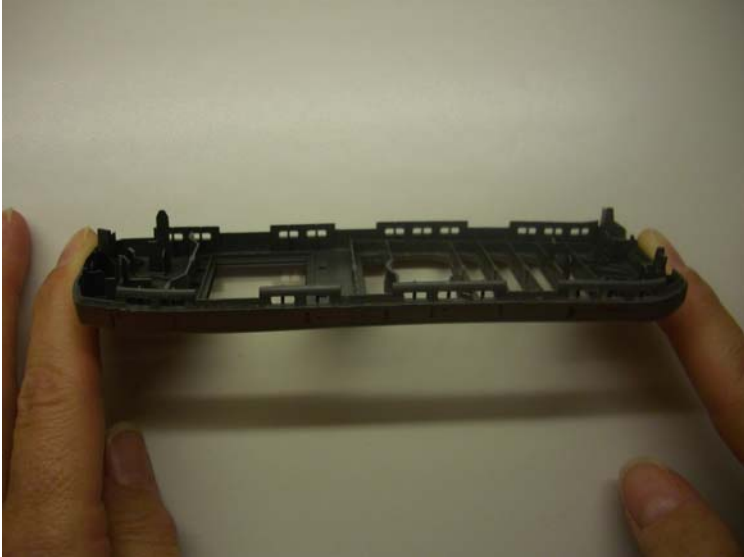
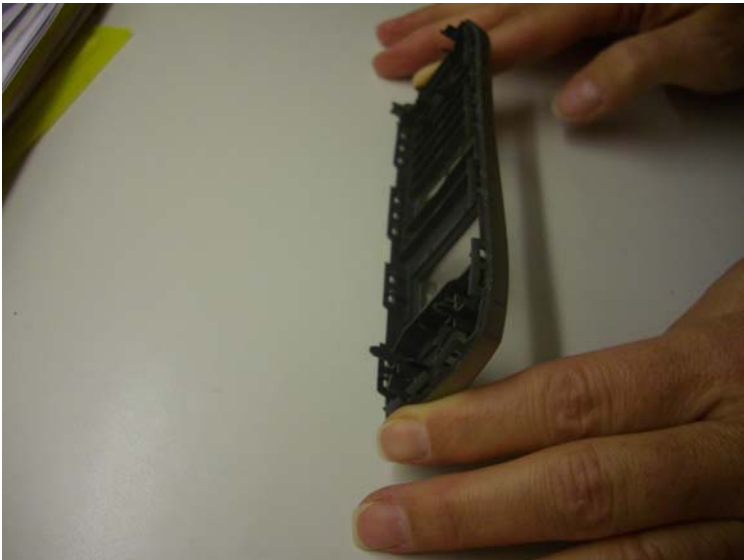
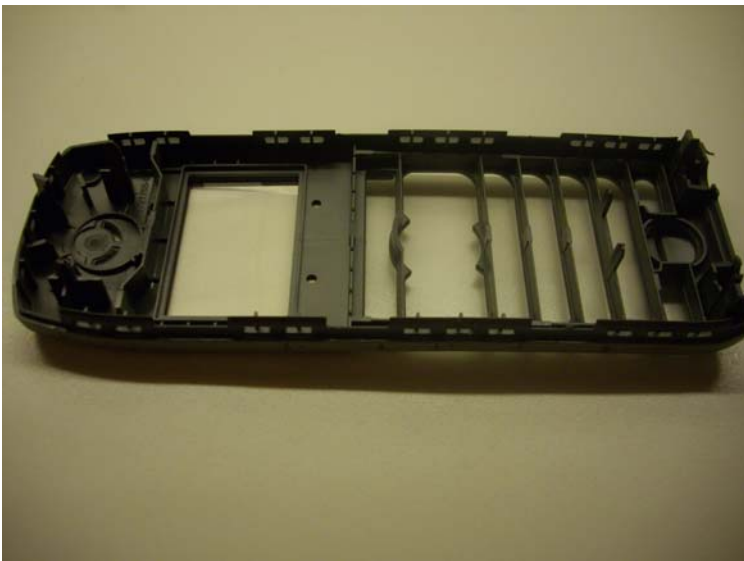
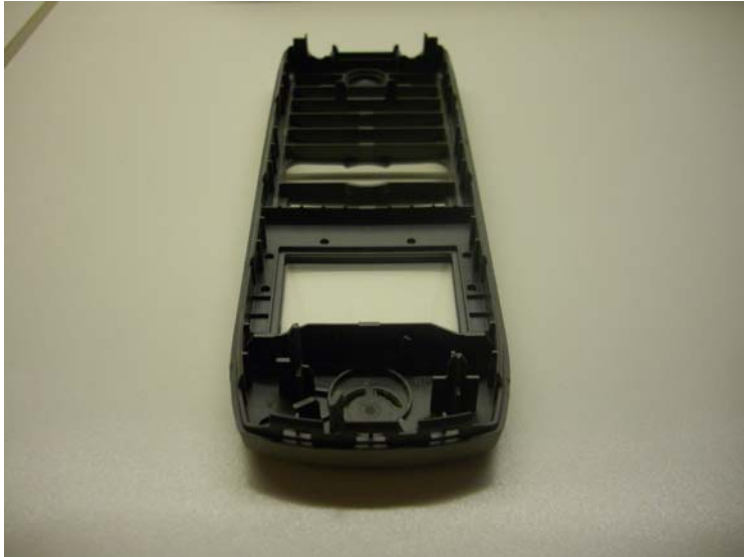
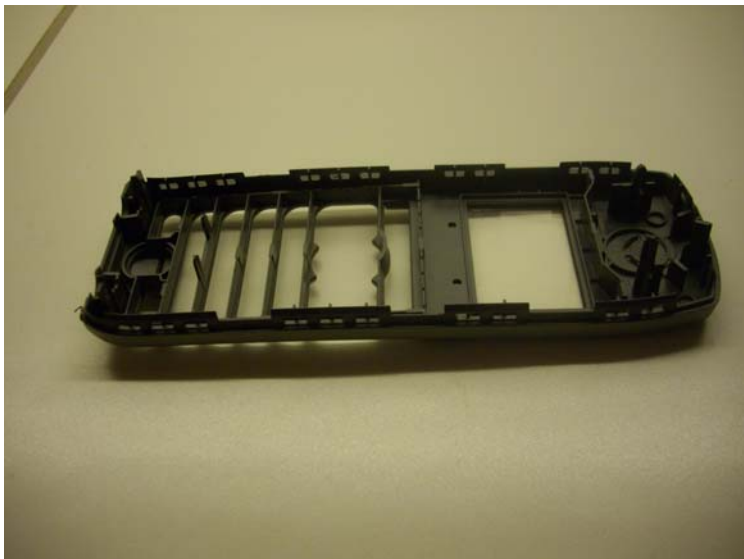
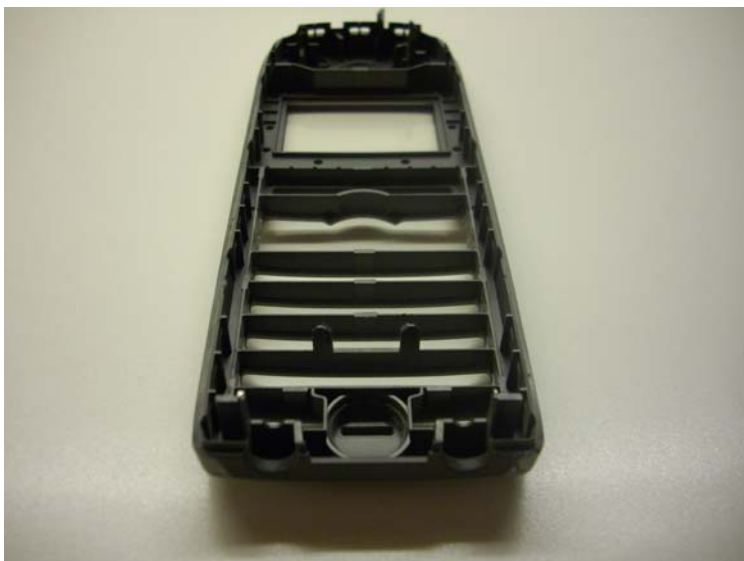
Die Oberschale

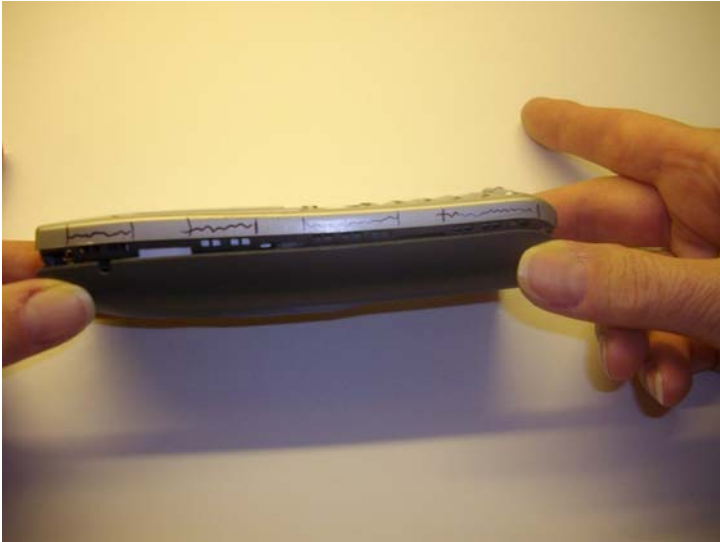
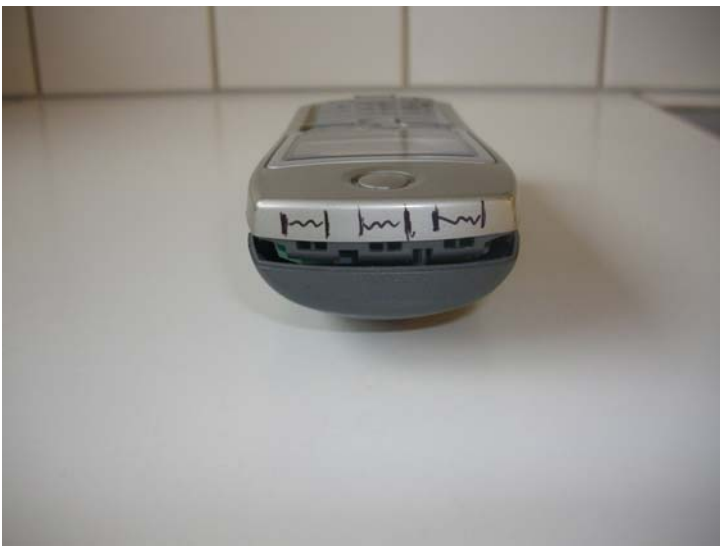
Die Markierungen, kurz vor dem Zusammenklipsen

Der Zusammenbau ist problemlos, einfach die Oberschale auf die Unterschale legen und zusammenklipsen.

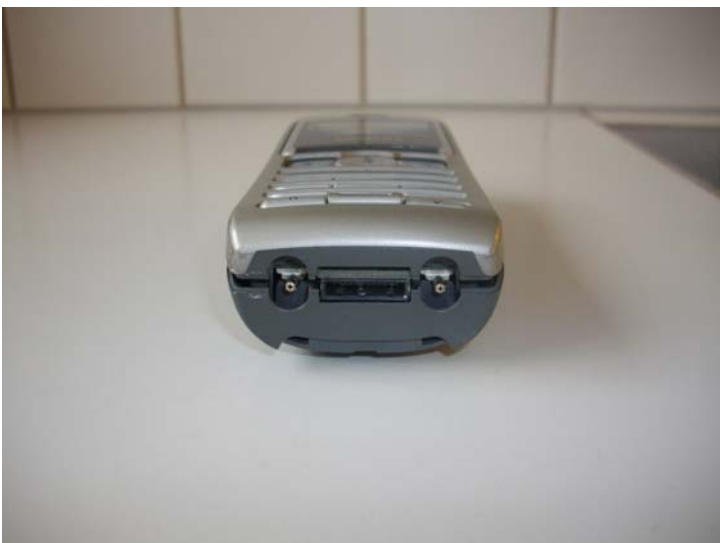
Hier gibt es keine Klammern

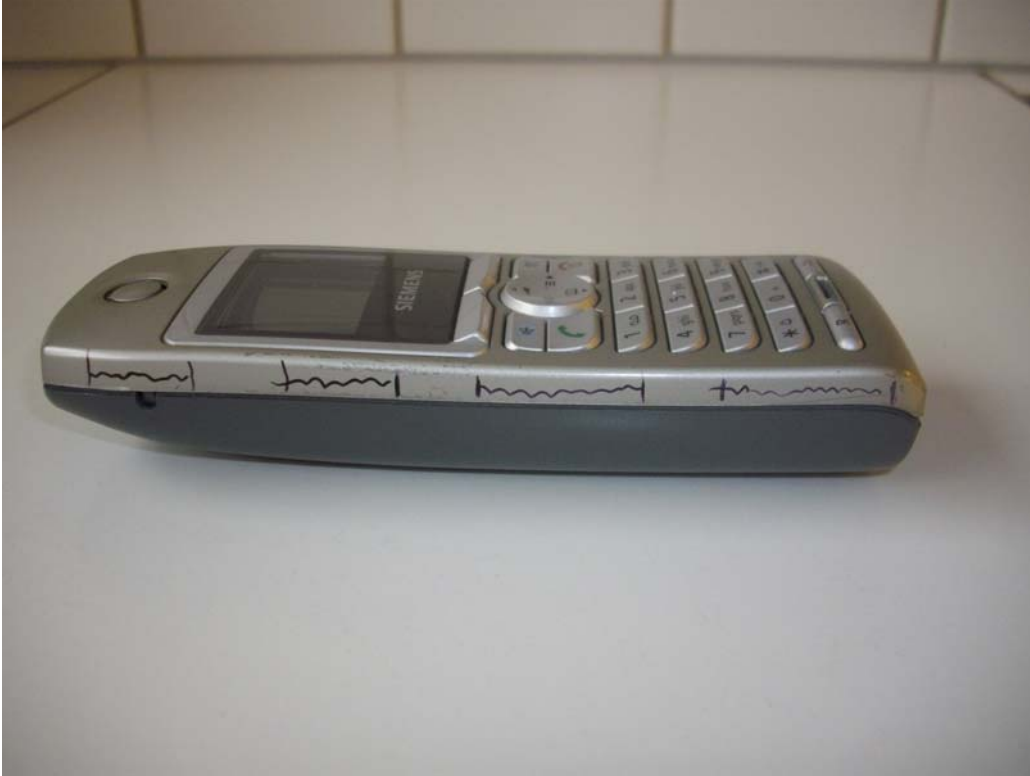
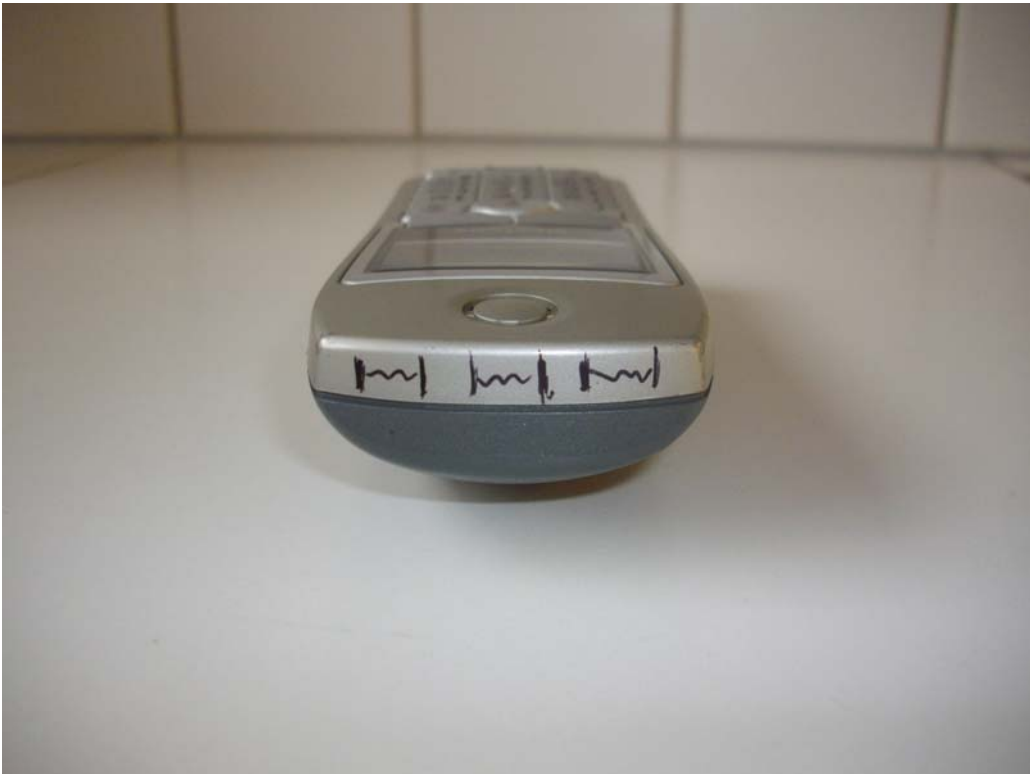
Wieder geschlossen und repariert, Markierungen noch sichtbar
